A komáromi Öregvár és Újvár hasznosítási lehetőségeinek elemzése - akcióterv kidolgozása

ELŐADÁSGYŰJTEMÉNY

WORKSHOP • KOMÁRNO • 2005

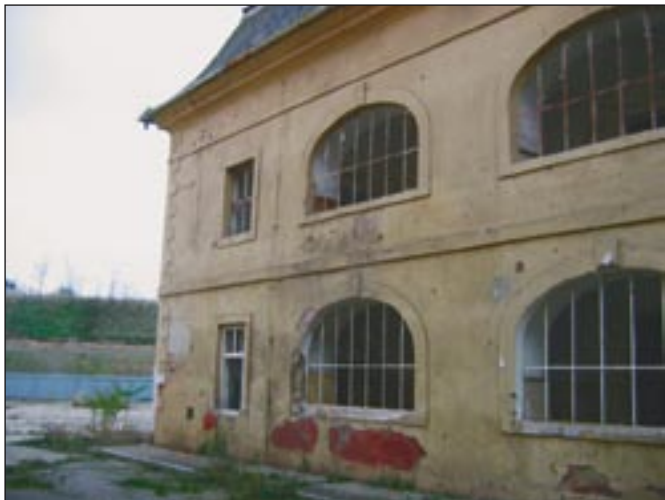
4/1 kép A Kaszárnya - épület teljesen tönkrement folyosó ablakai

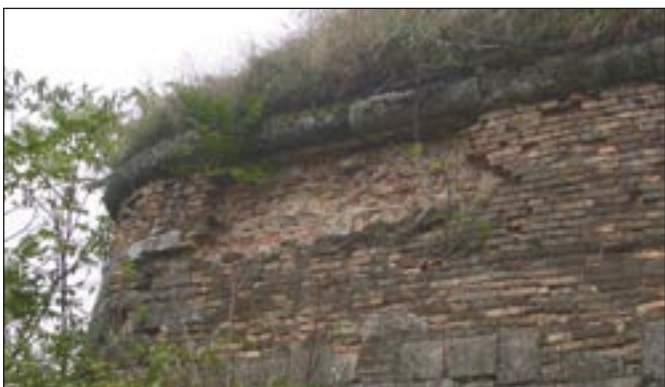
4/3 kép A nyersfalak homlokzatának jellegzetes károsodása

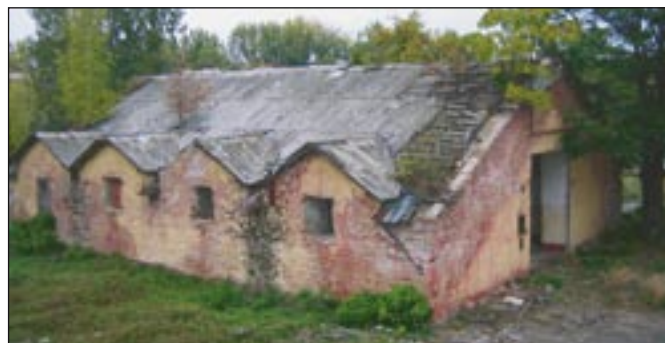
4/4 kép A külső terek jellegzetes állapota - a Lőszerraktár és a Koronás bástyasánc

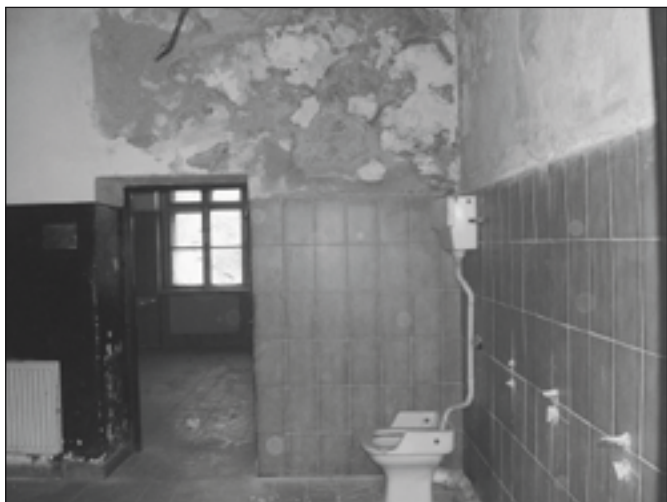
4/5 kép A Parancsnokság mellékhelységeinek jellegzetes állapota

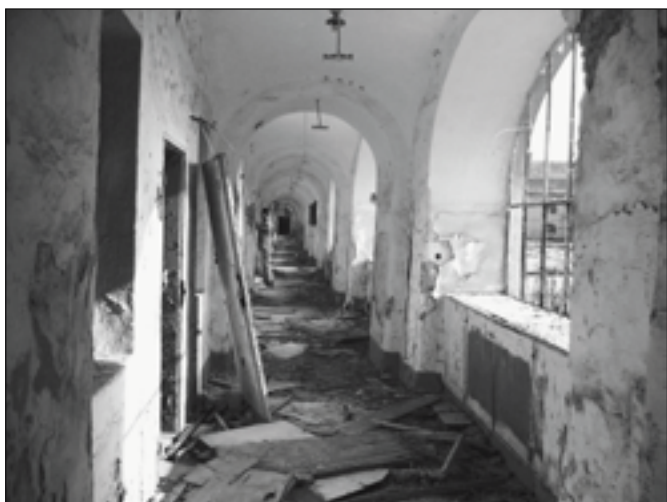
4/6 kép A Kaszárnya folyosóinak jellegzetes állapota

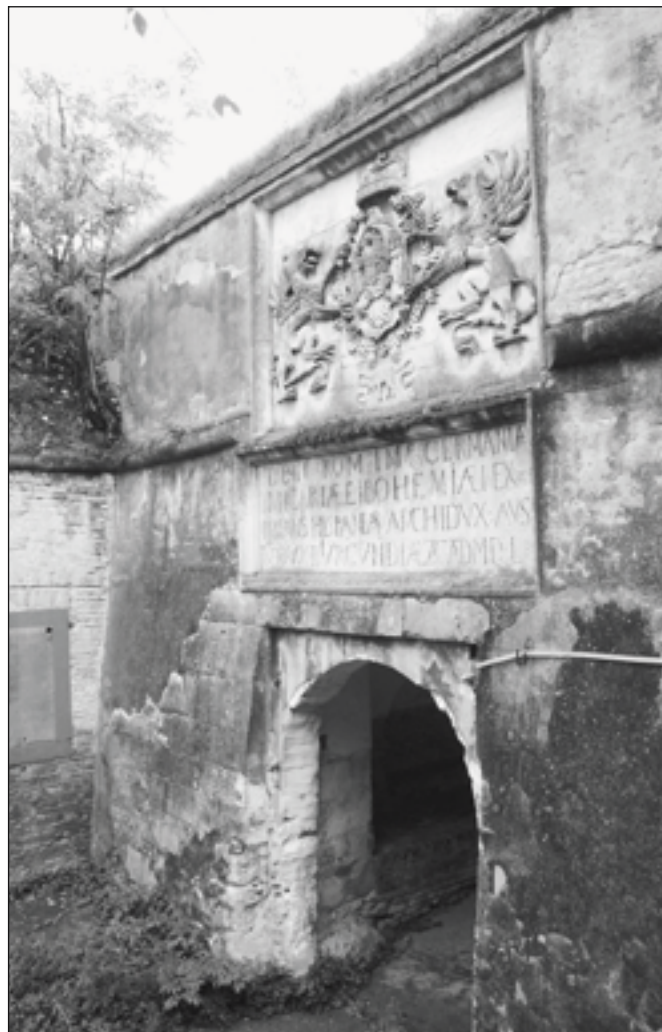
4/7 kép Az Öregvár kapujának díszítése, jobbra egy utólagosan készített nyílás

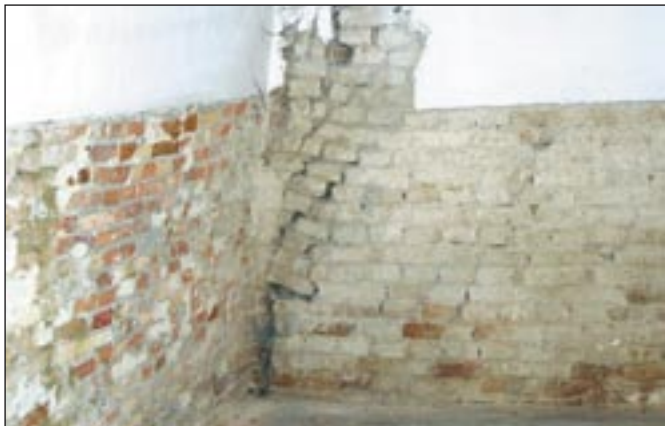
5/2 kép A falazat statikai hibája

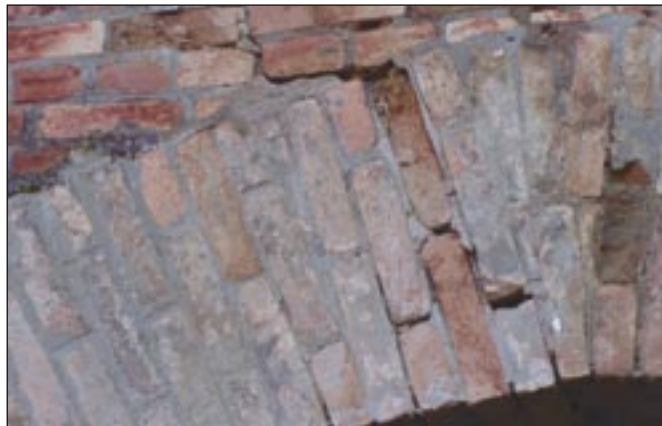
5/6 kép A boltívben keletkezett repedések

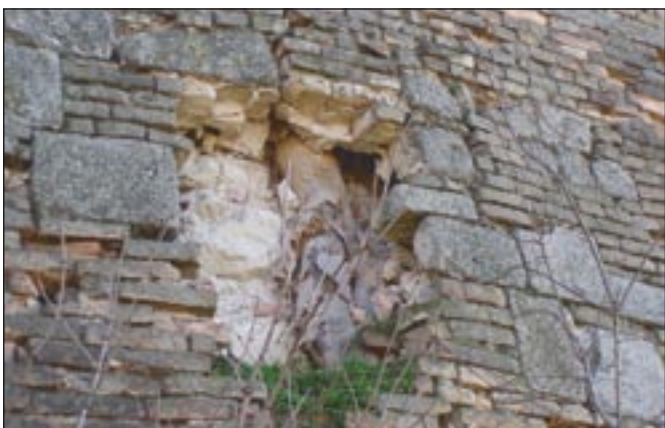
5/3 kép A növények által okozott károsodás a falban

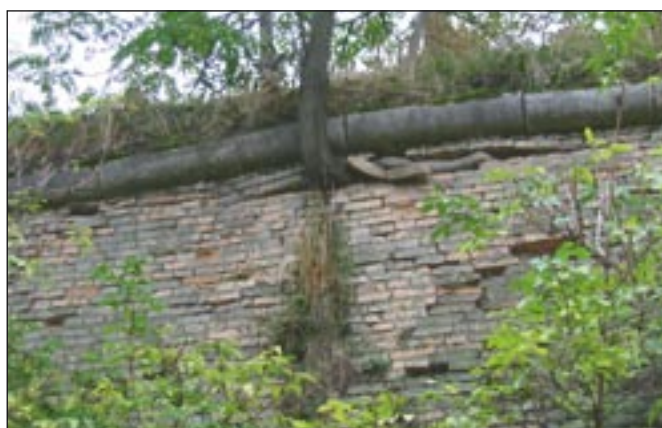
5/7 kép A vadon növények nagy károkat okoznak

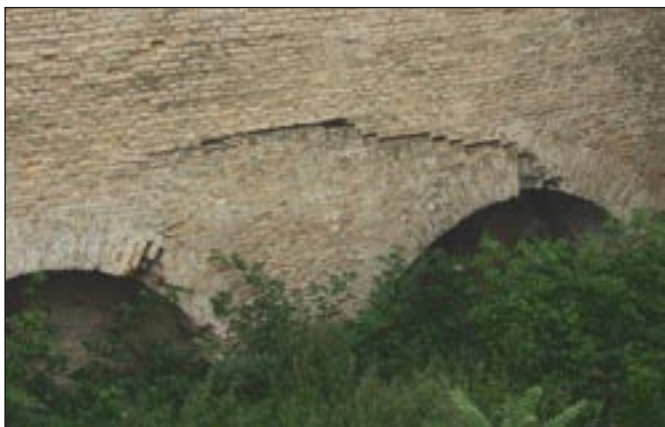
5/4 kép Az Öregvár kis udvarában keletkezett repedések

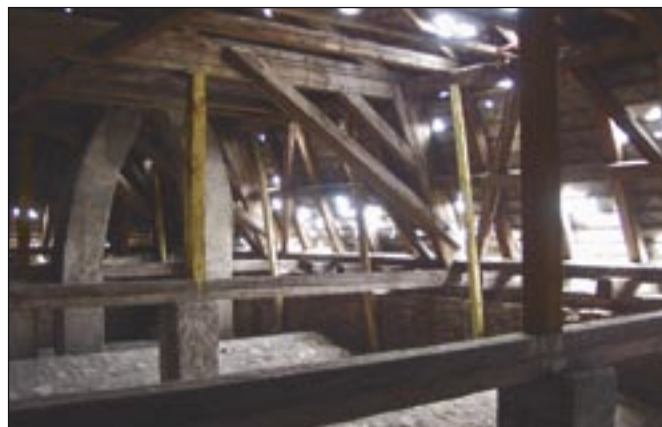
Statikai szempontból fontos megállapítani a fa födémgerendák állapotát. Azokon a helyeken, ahol hosszabb ideje átszivárog a nedvesség, a fa szerkezeteket jelentős károsodás érheti. A héjazatot ugyan nemrég kicserélték, ennek ellenére sok helyen beázik. A tetőszerkezet műszaki ellenőrzése és javítása elmaradt. Főleg a tetőablakok és vápák közelében indultak rothadásnak a fa szerkezetek, de másutt is előfordulhatnak ilyen jellegű destrukciók. Hogy felmérhessük a vízszintes faszervezetek állapotát, szükséges eltávolítani a padlás padlózatát. A tető szintmagasságában a kéménytestek is károsodtak.

5/8 kép A Kaszárnya épület tetőszerkezete

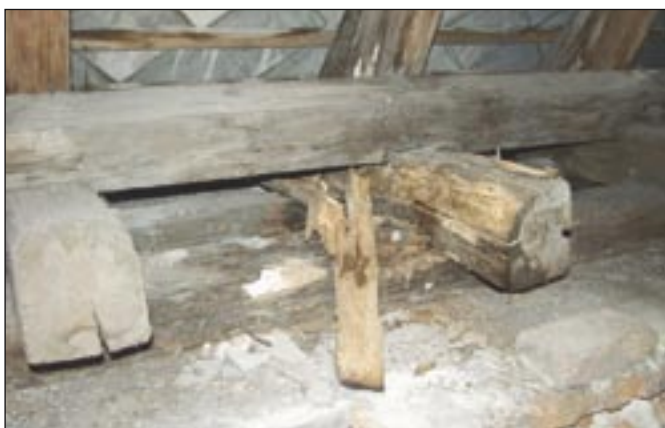
5/5 kép A beázások okozta károsodások a tetőszerkezetben

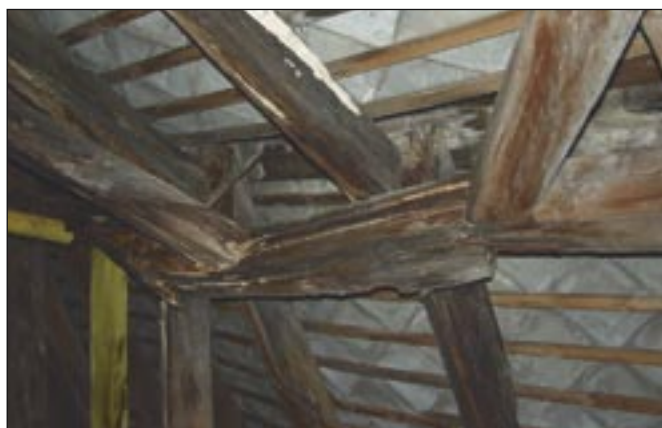
5/9 kép A nedves gerendák balesetveszélyesek

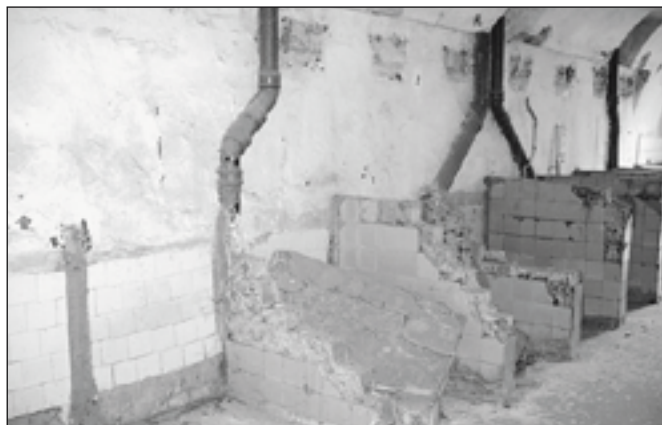
6/1 kép A tönkretett szociális berendezések

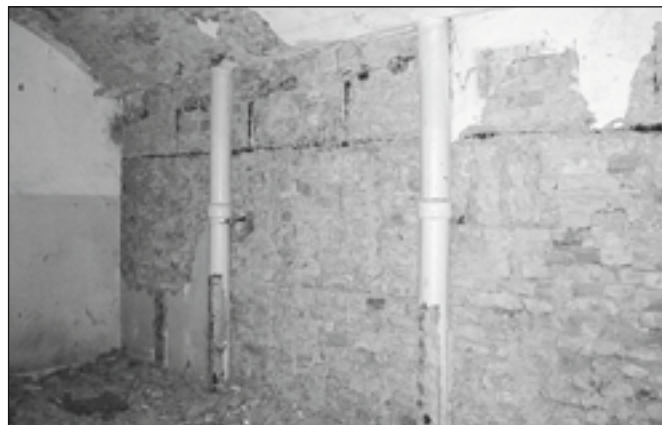
6/2 kép A másodlagosan kiépített csatornahálózat már használhatatlan

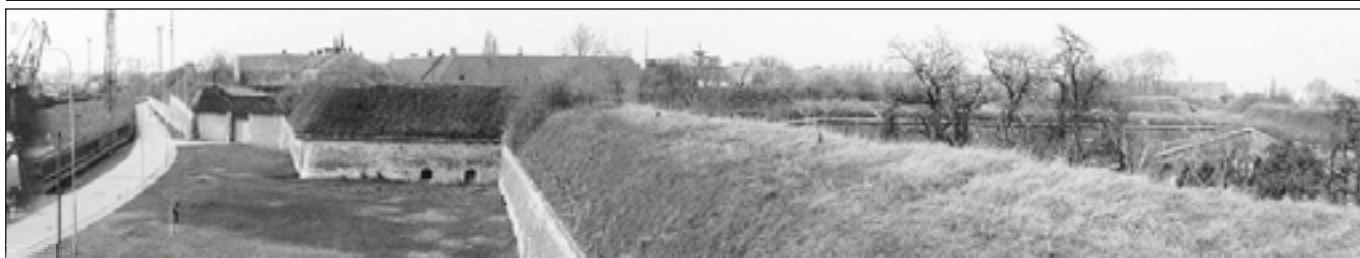
Az Öregvár betemett vizesárka
